Ficha del lapidario de Roda
RO-2013-32

Ficha del lapidario disperso de Roda
RO-2013-33

Ficha del lapidario disperso de Roda

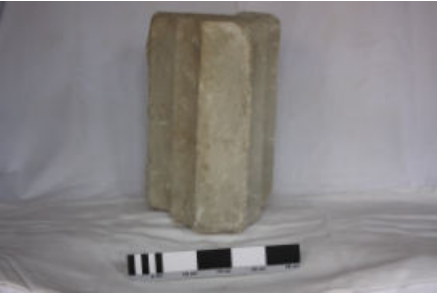
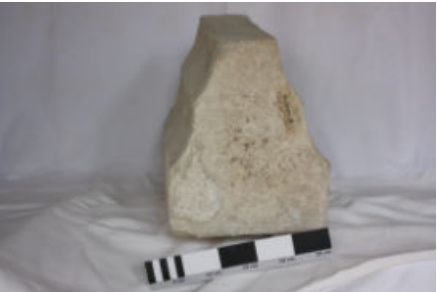
RO-2013-31

Imagen de conjunto	Fragmento de moldura con doble perfil: dos aristas y una banda central

Documentación gráfica	No	
Clasificación genérica Categoría y tipología	Elemento arquitectónico. Fragmento de moldura	
Breve descripción	Sección ligeramente curvada que podría haber pertenecido a una jamba con perfiles de arista viva	
Análisis Valoraciones	Gótico. Muy parecida a la pieza RO-2013-4, RO-2013-29 RO-2013-30, RO-2013-32

Dimensiones	Altura máxima	Anchura máxima	Largura	Diámetro (si es circular)	Espesor	Peso	Proporción
Fragmento	32	21	25				
Localización	Distribución actual	Procedencia original Segura o Posible	Distribución original y localización originaria	Lugar del hallazgo Responsable Fecha	Interés de la reutilización	Relación con otras piezas	
	Escalera nave sur					RO-2013-4, RO-2013-29 RO-2013-30, RO-2013-32.	
Función	Actual	Original	Promotor	Escena narrativa	Programa		
		Elemento sustentante

Qué aporta sobre la construcción: Existencia de una posible puerta de características similares a la que todavía se conserva en la galería occidental del claustro. Podría formar parte de sus jambas

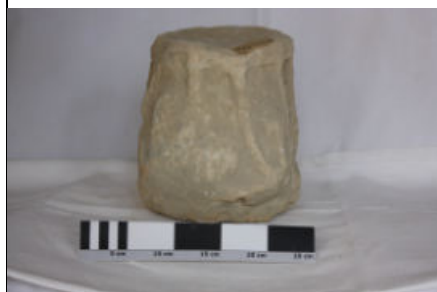
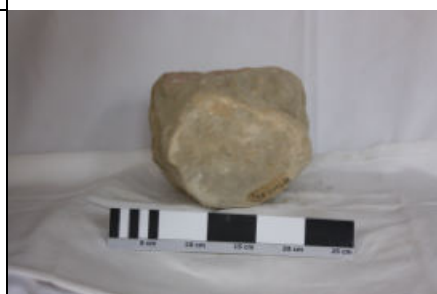
Imagen de conjunto	Capitel de pequeñas dimensiones que presenta hojas lanceoladas con nervio
Imagen en detalle	Si
Documentación gráfica	No
Clasificación genérica Categoría y tipología	Elemento arquitectónico. Capitel
Breve descripción	Capitel con hojas lanceoladas parecidas a las del claustro con un motivo central, dos de ellas mutiladas. En la parte central de la cara, entre hoja y hoja, se repite el mismo motivo vegetal que presenta encima de las hojas
Análisis Valoraciones	Es un capitel de muy pequeñas dimensiones, que no tiene parangón con ningún otro ejemplar conservado ni en el lapidario ni <i>in situ</i>

Dimensiones	Altura máxima	Anchura máxima	Largura	Diámetro (si es circular)	Espesor	Peso	Proporción
Pequeño	19	16,5	13				
Localización	Distribución actual	Procedencia original Segura o Posible	Distribución original y localización originaria	Lugar del hallazgo Responsable Fecha	Interés de la reutilización	Relación con otras piezas	
	Escalera nave sur	Imposible de determinar

Interés científico: Presencia de un conjunto desaparecido con dimensiones que no concuerdan con los capiteles que hoy se conservan

Qué aporta sobre la construcción: Existencia de un espacio con un conjunto de capiteles que hoy se han perdido

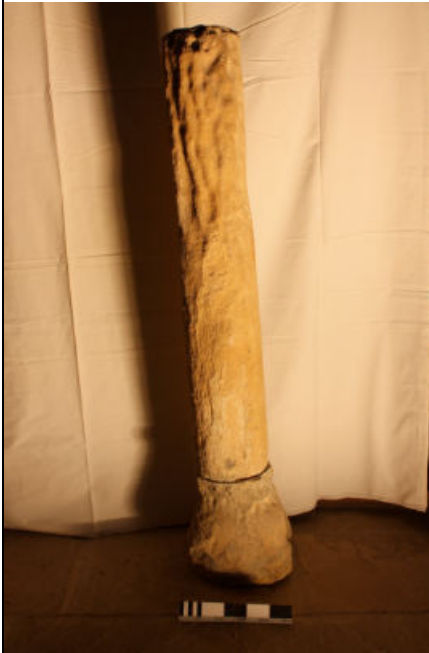
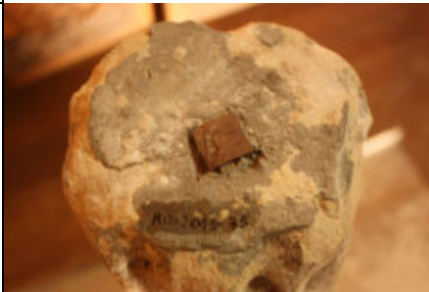
RO-2013-35

<p>Imagen de conjunto</p>	<p>Fuste liso de columna con basa</p>

<p>Documentación gráfica</p>	<p>No</p>	
<p>Clasificación genérica Categoría y tipología</p>	<p>Elemento arquitectónico. Fuste</p>	
<p>Breve descripción</p>	<p>Fuste con basa que presenta cajeados a eje por inserción de madero. Collarín incorporado. Decoración de muescas en la parte inferior inmediata al collarino. Conserva el vástago de hierro de unión</p>	
<p>Análisis Valoraciones</p>	<p>Parecido a las basas del claustro. Por tamaño también es coincidente</p>

Dimensiones	Altura Máxima	Anchura máxima	Largura y Perímetro	Diámetro (si es circular)	Espesor	Peso	Proporción
Grande	Columna: 92 Basa:24	Columna: 16 Basa: 22	Perímetro columna: 53 Largura basa: 25

Interés científico: evidencia de restauraciones y reposiciones. Por las medidas coincide con las basas y fustes utilizados en el claustro

Qué aporta sobre la construcción: La evidencia de material original que ha sido repuesto y que hoy forma parte del lapidario disperso de la catedral de Roda de Isábena

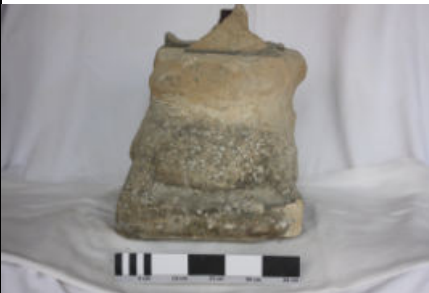
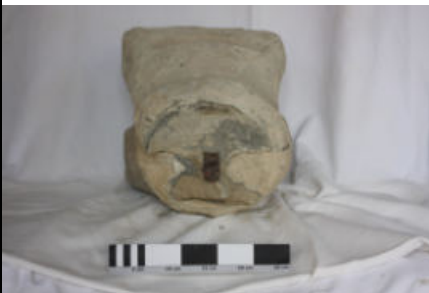
Ficha del lapidario disperso de Roda
RO-2013-36

Imagen de conjunto	Basa

Documentación gráfica	No	
Clasificación genérica Categoría y tipología	Elemento arquitectónico. Basa	
Breve descripción	Basa que presenta cajeados a eje por inserción de madero. Collarín grueso incorporado. Toro y escocia. Conserva el vástago de hierro de unión	
Análisis Valoraciones	Parecido a las basas del claustro. Por tamaño también es coincidente. Observamos dos tipologías de basas en la galería del claustro

Dimensiones	Altura Máxima	Anchura máxima	Largura y Perímetro	Diámetro (si es circular)	Espesor	Peso	Proporción
Mediano	25	25	25	Collarino: 21			
Localización	Distribución actual	Procedencia original Segura o Posible	Distribución original y localización originaria	Lugar del hallazgo Responsable Fecha	Interés de la reutilización	Relación con otras piezas	
	Cámara inferior de la capilla dedicada a san Agustín	Claustro	Claustro				
Función	Actual	Original	Promotor	Escena narrativa	Programa		
		Elemento sustentante

Interés científico: evidencia de restauraciones y reposiciones. Por las medidas coincide con una de las tipologías de basas utilizadas en el claustro

Qué aporta sobre la construcción: La evidencia de material original que ha sido repuesto y que hoy forma parte del lapidario disperso de la catedral de Roda de Isábena

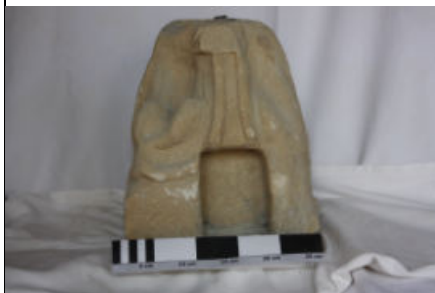
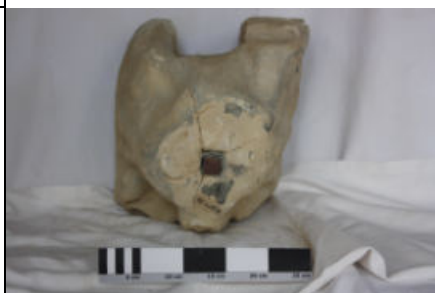
Ficha del lapidario disperso de Roda
RO-2013-37

Imagen de conjunto	Capitel esculpido
Imagen en detalle	Si
Documentación gráfica	No
Clasificación genérica Categoría y tipología	Elemento arquitectónico. Capitel
Breve descripción	Capitel muy deteriorado que presenta decoración en las esquinas, probablemente elemento vegetal
Análisis Valoraciones	Parecido a uno de los capiteles de la panda norte frente al refectorio

Dimensiones	Altura Máxima	Anchura máxima	Largura y Perímetro	Diámetro (si es circular)	Espesor	Peso	Proporción
Mediano	27	26	25	Collarino: 16			
Localización	Distribución actual	Procedencia original Segura o Posible	Distribución original y localización originaria	Lugar del hallazgo Responsable Fecha	Interés de la reutilización	Relación con otras piezas	
	Cámara inferior de la capilla dedicada a san Agustín	Claustro	Claustro				
Función	Actual	Original	Promotor	Escena narrativa	Programa		
		Elemento sustentante

Interés científico: evidencia de restauraciones y reposiciones. Por las medidas coincide con una de las tipologías de capiteles utilizados en el claustro

Qué aporta sobre la construcción: La evidencia de material original que ha sido repuesto y que hoy forma parte del lapidario disperso de la catedral de Roda de Isábena

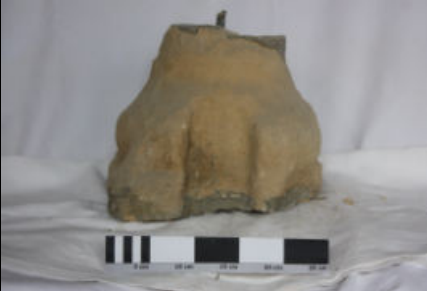
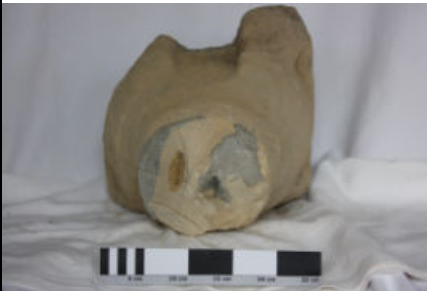
Ficha del lapidario disperso de Roda
RO-2013-38

Imagen de conjunto	Basa

Documentación gráfica	No	
Clasificación genérica Categoría y tipología	Elemento arquitectónico. Basa	
Breve descripción	Basa que presenta cajeados a eje por inserción de madero. Conserva el vástago de hierro de unión	
Análisis Valoraciones	Parecido a las basas del claustro. Por tamaño también es coincidente. Observamos dos tipologías de basas en la galería del claustro

Dimensiones	Altura Máxima	Anchura máxima	Largura y Perímetro	Diámetro (si es circular)	Espesor	Peso	Proporción
Mediano	21	26	26	Collarino: 15			
Localización	Distribución actual	Procedencia original Segura o Posible	Distribución original y localización originaria	Lugar del hallazgo Responsable Fecha	Interés de la reutilización	Relación con otras piezas	
	Cámara inferior de la capilla dedicada a san Agustín	Claustro	Claustro				
Función	Actual	Original	Promotor	Escena narrativa	Programa		
		Elemento sustentante

Interés científico: evidencia de restauraciones y reposiciones. Por las medidas coincide con una de las tipologías de basas utilizadas en el claustro

Qué aporta sobre la construcción: La evidencia de material original que ha sido repuesto y que hoy forma parte del lapidario disperso de la catedral de Roda de Isábena

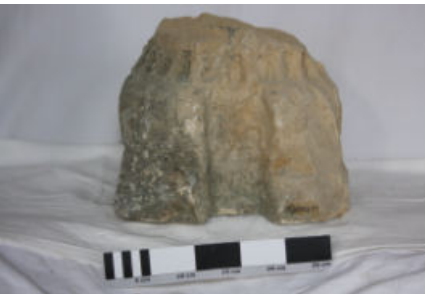
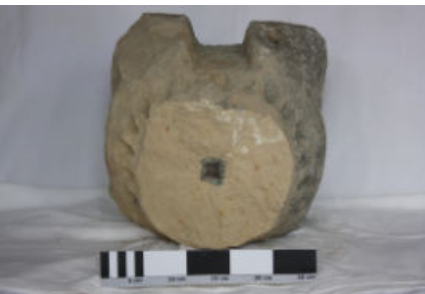
RO-2013-39

Imagen de conjunto	Basa

Documentación gráfica	No	
Clasificación genérica Categoría y tipología	Elemento arquitectónico. Basa	
Breve descripción	Basa que presenta cajeados a eje por inserción de madero. Collarín destrozado. Toro y escocia. Conserva el vástago de hierro de unión	
Análisis Valoraciones	La basa presenta, justo en la parte inferior inmediata al collarino, hendiduras similares a la basa RO-2013-35, aunque es de mayores dimensiones. Parecido a las basas del claustro: la más similar in situ es la correspondiente a la entrada a la iglesia. Por tamaño también es coincidente. Observamos dos tipologías de basas en la galería del claustro

Dimensiones	Altura Máxima	Anchura máxima	Largura y Perímetro	Diámetro (si es circular)	Espesor	Peso	Proporción
Mediano	22	27	27	Collarino: 18			
Localización	Distribución actual	Procedencia original Segura o Posible	Distribución original y localización originaria	Lugar del hallazgo Responsable Fecha	Interés de la reutilización	Relación con otras piezas	
	Cámara inferior de la capilla de san Agustín	Claustro	Claustro

Interés científico: evidencia de restauraciones y reposiciones. Por las medidas coincide con una de las tipologías de basas utilizadas en el claustro

Qué aporta sobre la construcción: La evidencia de material original que ha sido repuesta y que hoy forma parte del lapidario disperso de la catedral de Roda de Isábena

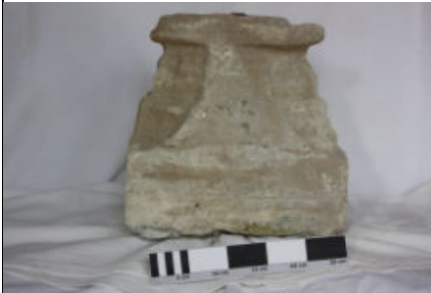
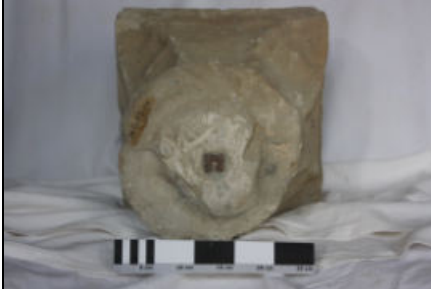
Ficha del lapidario disperso de Roda
RO-2013-40

Imagen de conjunto	Capitel

Documentación gráfica	No	
Clasificación genérica Categoría y tipología	Elemento arquitectónico. Capitel	
Breve descripción	Capitel con decoración vegetal de hojas lanceoladas en las esquinas. Presenta collarino sobresaliente. El cimacio es el de mayor altura, tanto de las piezas conservadas <i>in situ</i> como del resto del lapidario. Conserva el vástago de hierro de unión	
Análisis Valoraciones	Parecido a los capiteles del claustro. Por tamaño es más o menos coincidente, aunque correspondería a los mayores del claustro

Dimensiones	Altura Máxima	Anchura máxima	Largura	Diámetro (si es circular)	Espesor	Peso	Proporción
Grande	29	28	Largura: 28	Collarino: 23			
Localización	Distribución actual	Procedencia original Segura o Posible	Distribución original y localización originaria	Lugar del hallazgo Responsable Fecha	Interés de la reutilización	Relación con otras piezas	
	Cámara inferior de la capilla dedicada a san Agustín	¿Claustro?	¿Claustro?

Interés científico: evidencia de restauraciones y reposiciones. Por las medidas coincide con una de las tipologías de basas utilizadas en el claustro

Qué aporta sobre la construcción: La evidencia de material original que ha sido repuesto y que hoy forma parte del lapidario disperso de la catedral de Roda de Isábena

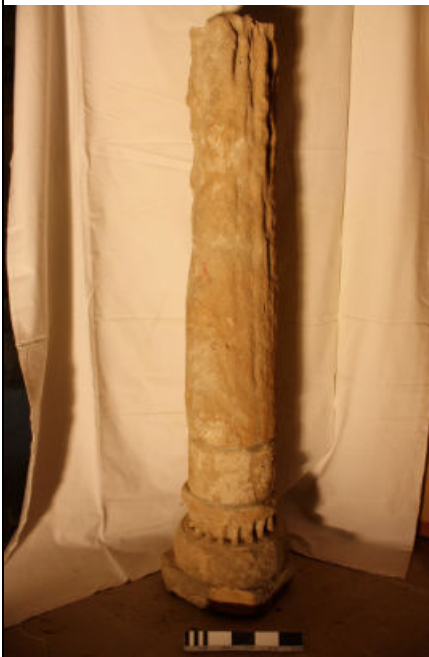
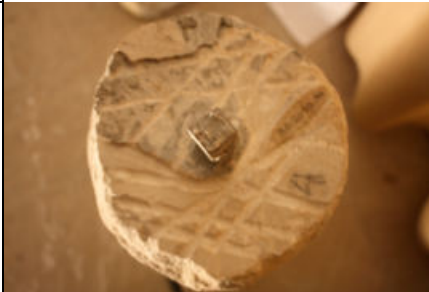
Ficha del lapidario disperso de Roda
RO-2013-41

<p>Imagen de conjunto</p>	<p>Fuste de columna, liso</p>

<p>Documentación gráfica</p>		
<p>Clasificación genérica Categoría y tipología</p>	<p>Elemento arquitectónico. Fuste</p>	
<p>Breve descripción</p>	<p>Fragmento de fuste liso similar a los que aparecen en las galerías claustres. Conserva el vástago de hierro de unión</p>	
<p>Análisis Valoraciones</p>	<p>Parecido a los fustes del claustro. Por tamaño también es coincidente</p>

Dimensiones	Altura Máxima	Anchura máxima	Largura y Perímetro	Diámetro (si es circular)	Espesor	Peso	Proporción
Grande	73,5	18		18			
Localización	Distribución actual	Procedencia original Segura o Posible	Distribución original y localización originaria	Lugar del hallazgo Responsable Fecha	Interés de la reutilización	Relación con otras piezas	
	Cámara inferior capilla s Agustín	Claustro	Claustro

Interés científico: evidencia de restauraciones y reposiciones. Por las medidas coincide con una de las tipologías de basas utilizadas en el claustro

Qué aporta sobre la construcción: La evidencia de material original que ha sido repuesto y que hoy forma parte del lapidario disperso de la catedral de Roda de Isábena

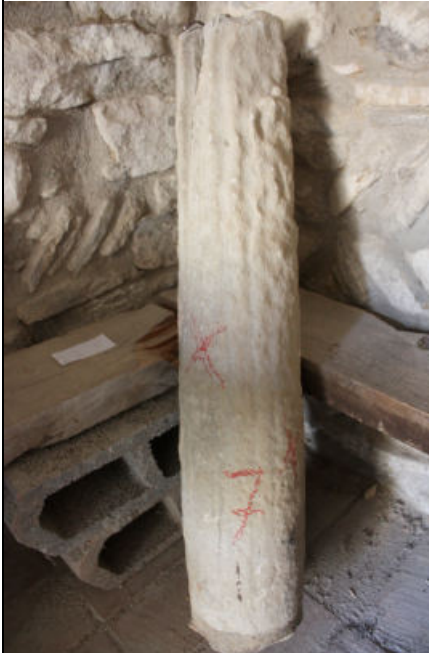
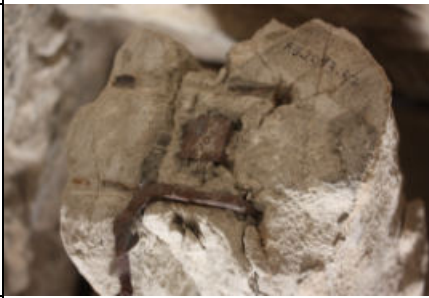
Imagen de conjunto	Fuste liso

Documentación gráfica	No	
Clasificación genérica Categoría y tipología	Elemento arquitectónico	
Breve descripción	Fuste liso sin decoración	
Análisis Valoraciones	Las partes superior e inferior están rotas. Conserva vástago de hierro y una grapa (además de marcas de otra) para ensamblar la pieza

Dimensiones	Altura máxima	Anchura máxima	Perímetro	Diámetro (si es circular)	Espesor	Peso	Proporción
Grande	93,5	15	60	15

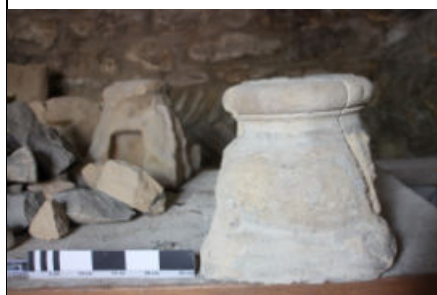
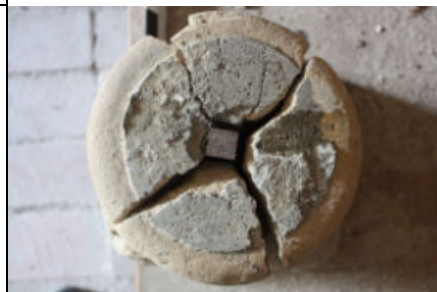
RO-2013-52

Imagen de conjunto	Basa
Imagen en detalle	Si
Documentación gráfica	No
Clasificación genérica Categoría y tipología	Elemento arquitectónico. Capitel
Breve descripción	Basa con collarino y protuberancias en las esquinas y cajeados a eje por inserción de madero
Análisis Valoraciones

Dimensiones	Altura máxima	Anchura máxima	Largura	Diámetro (si es circular)	Espesor	Peso	Proporción
Mediano	25	24	24	20

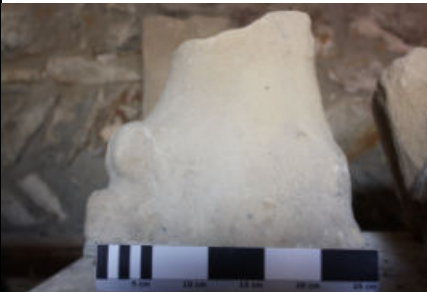
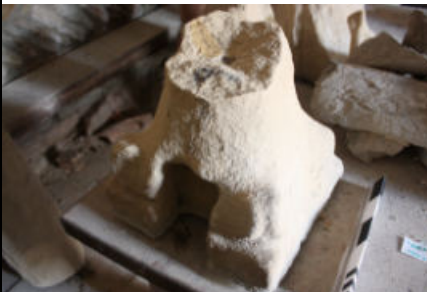
Ficha del lapidario disperso de Roda
RO-2013-54

Imagen de conjunto	Capitel

Documentación gráfica	No	
Clasificación genérica Categoría y tipología	Elemento arquitectónico. Capitel	
Breve descripción	Collarino muy deteriorado, restos. Protuberancias en las esquinas a la manera de volutas y cajeados a eje por inserción de madero. Restos del vástago central	
Análisis Valoraciones	Muy deteriorado

Dimensiones	Altura máxima	Anchura máxima	Largura	Diámetro (si es circular)	Espesor	Peso	Proporción
Mediano	26	26	27	17			
Localización	Distribución actual	Procedencia original Segura o Posible	Distribución original y localización originaria	Lugar del hallazgo Responsable Fecha	Interés de la reutilización	Relación con otras piezas	
	Cámara inferior de la capilla dedicada a san Agustín	Quizás proceda del claustro por dimensiones	Claustro				
Función	Actual	Original	Promotor	Escena narrativa	Programa		
		Elemento sustentante

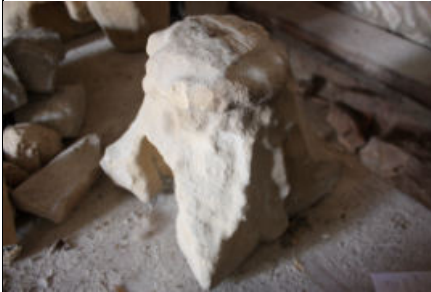
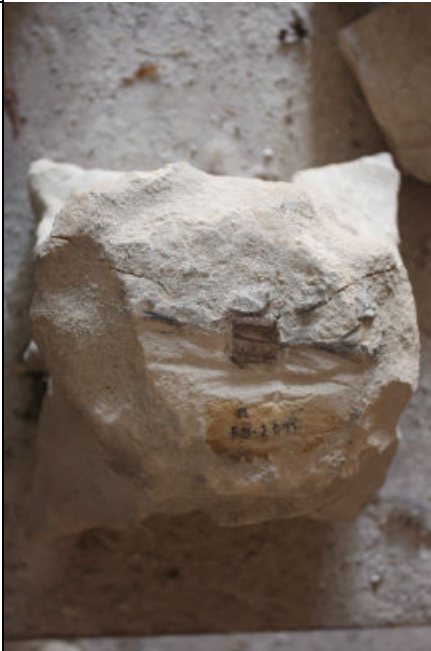
Imagen de conjunto	Capitel

Documentación gráfica	No	
Clasificación genérica Categoría y tipología	Elemento arquitectónico. Capitel	
Breve descripción	Collarino muy deteriorado. Hojas lanceoladas en las esquinas. Cajeados a eje por inserción de madero. Restos del vástago central	
Análisis Valoraciones	Muy erosionado

Dimensiones	Altura máxima	Anchura máxima	Largura	Diámetro (si es circular)	Espesor	Peso	Proporción
Mediano	27	25	26	18
