EL LAPIDARIO DISPERSO DE LA CATEDRAL DE RODA DE ISÁBENA (2013)

Proyecto Catedrales románicas en la provincia eclesiástica Tarraconense (siglos XI-XII): programas visuales, liturgia y arquitectura en Tarragona, Roda de Isábena, Huesca, Zaragoza y Pamplona [HAR2011-13204E]

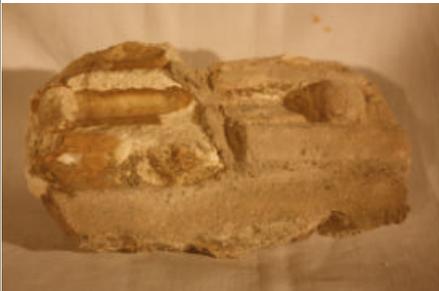
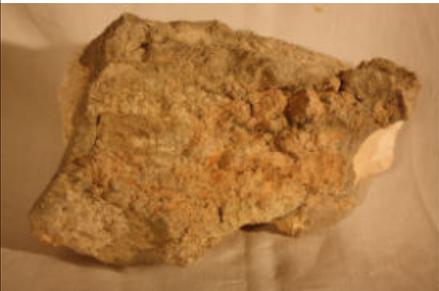
| Imagen de conjunto | Moldura con bandas y bola | |
| Breve descripción | Fragmento de una moldura con añadidos de cemento | |

| Historia del objeto | Restauración | Manipulación | Copia | Reproducción | Destrucción | | |
|---|---|---|--|---|---|---|---|
| | | Junta central y añadido posterior de cemento para consolidar la pieza | | | Refuerzos | | |
| Malo (75%) | Limpieza | Pátina en una de las partes (izquierda) | Fragmentado | Desgastes | | No | No |

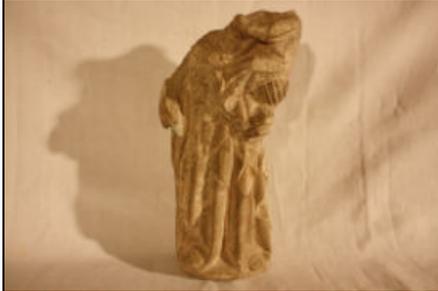
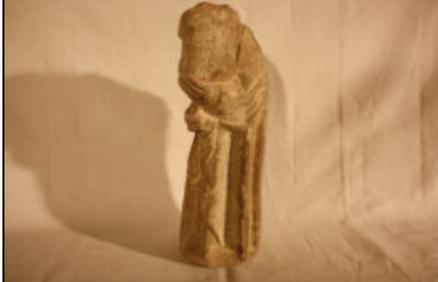
| <p>Imagen de conjunto</p> | <p>Virgen con el Niño</p> | |
| <p>Breve descripción</p> | <p>Virgen en pie con el Niño. La Virgen está mutilada. A partir del hombro lleva en la mano izquierda una posible vara o cetro florido (color turquesa), porta un manto-escapulario dorado con broche central en forma de flor en disposición romboidal y viste túnica roja. El tamaño de las manos de la virgen es desproporcionado y su factura poco delicada. El Niño no tiene cabeza. Porta un pájaro con ambas manos a la altura del pecho. Viste túnica con botones en los puños y en el cuello y sobretúnica roja. Sus piernas se disponen en diagonal tipo zig-zag y muestra ambas plantas de los pies. La parte posterior no está esculpida y tiene un perfil recto indicativo de que en su momento la escultura estuvo adosada</p> | |

| Dimensiones | Altura Máxima | Anchura máxima | Largura | Perímetro | Espesor | Peso | Proporción |
|---|---|--|--|---|---|---|---|
| Bueno | Limpieza y consolidación de la policromía | No | Incompleto | Desgastes en los pliegues manto de la Virgen y del Niño | Falta el torso posterior de la Virgen y la parte superior cabeza del Niño | Quizás | No |

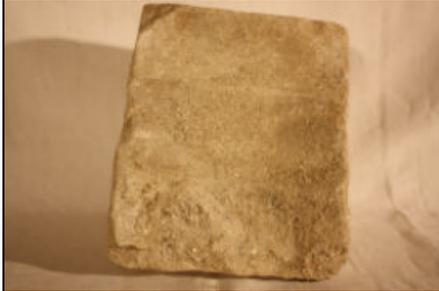
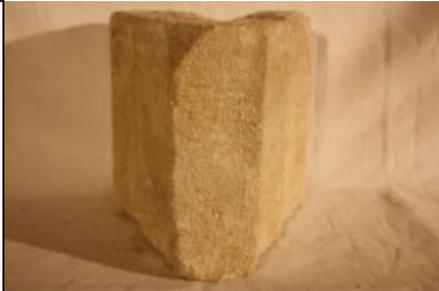
| Imagen de conjunto | Fragmento de jamba de portada con doble perfil: dos aristas y una banda central | |
| Breve descripción | Sección ligeramente curvada que habría pertenecido a la jamba de una puerta parecida a la de la panda occidental del claustro. Tiene perfiles de arista viva | |
| Análisis Valoraciones | Finales del gótico, hay varios fragmentos que hacen referencia a esta pieza. La morfología y las medidas coinciden con el despiece de la puerta conopial del claustro (panda occidental). Quizás hubo una segunda de similares características | |

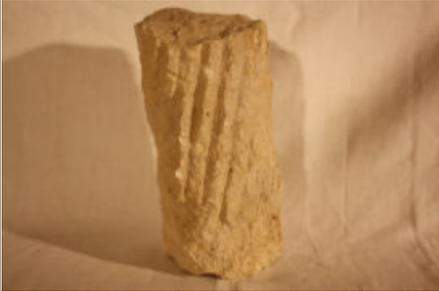
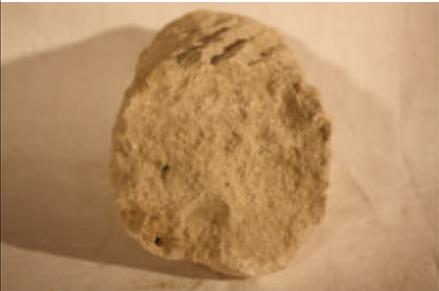
Ficha del lapidario disperso de Roda
RO-2013-5

| Imagen de conjunto | Fragmento de fuste | |
| Breve descripción | Fragmento de fuste torso | |

| Estado de conservación Deterioro | Propuesta de intervención | Elementos extraños | Estado de integridad | Indicadores desperfectos | Detalles | Damnatio memoriae | Reutilización Repicado |
|--|---|---|--|---|---|---|---|
| Regular, parte estriada y el resto deteriorado | | | Incompleto | | | | |

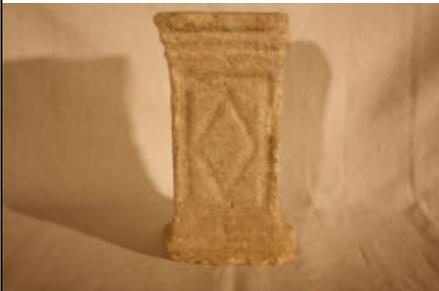
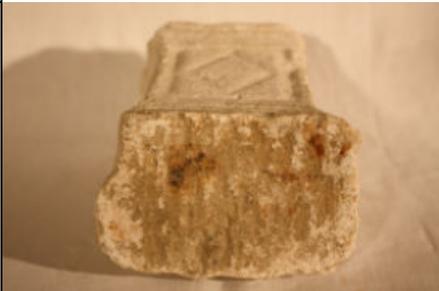
Ficha del lapidario disperso de Roda
RO-2013-6

| Imagen de conjunto | Ara romana | |

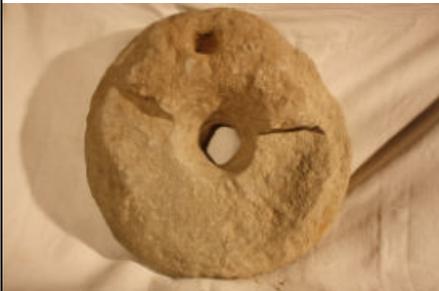
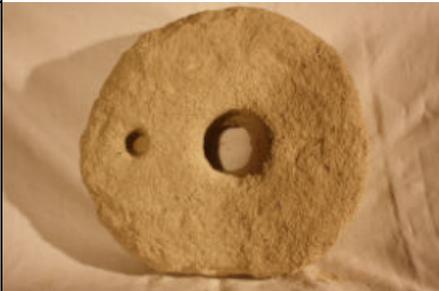
Ficha del lapidario disperso de Roda
RO-2013-9

| Imagen de conjunto | Catilus (molino) romano | |

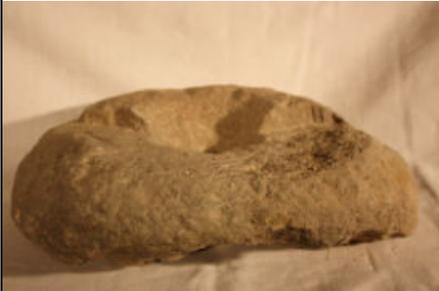
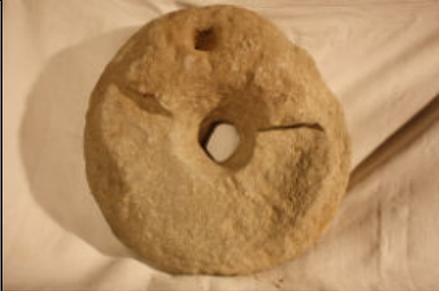
Ficha del lapidario disperso de Roda
RO-2013-10

| | Catilus (molino) romano | |

| Función | Actual | Original | Promotor | Escena narrativa | Programa | | |
|---|---|---|--|---|---|---|---|
| Regular | | | Incompleto | Se aprecia un deterioro en la mitad de su superficie (parece haber sido rebajada) | | | |

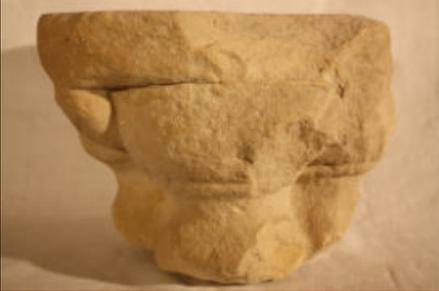
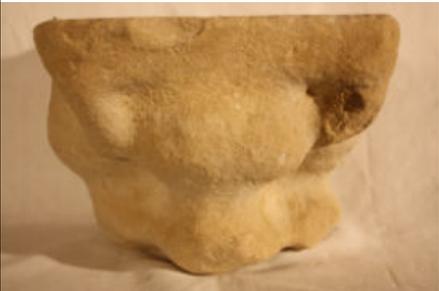
Ficha del lapidario disperso de Roda
RO-2013-11

| Imagen de conjunto | Posible basa | |
| Breve descripción | Pieza muy deteriorada que presenta decoración escultórica a partir de cuatro salientes (¿bolas?) esquineros. Base cuadrangular y parte superior tetralobulada. Dudamos de si es una basa o un capitel aunque, por dimensiones, cuadra con las basas del claustro | |

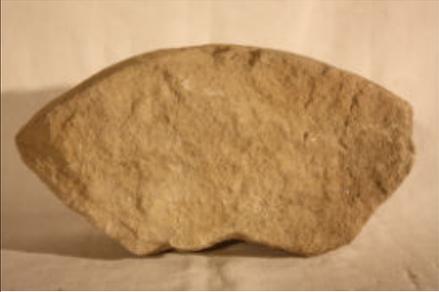
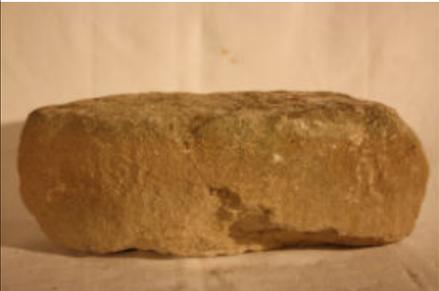
Ficha del lapidario disperso de Roda
RO-2013-12

| Imagen de conjunto | Catilus | |

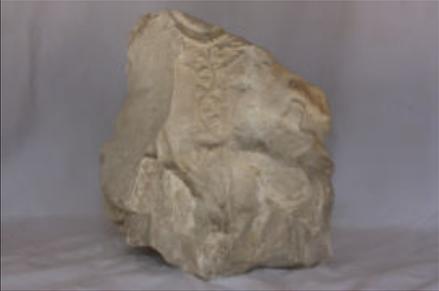
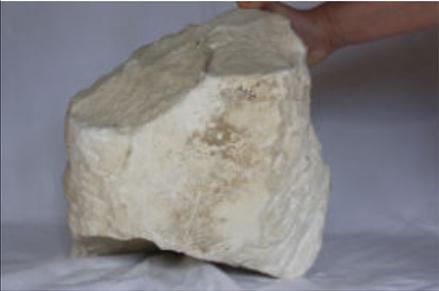
Ficha del lapidario disperso de Roda
RO-2013-14

| | Fragmento superior de Santo obispo | |

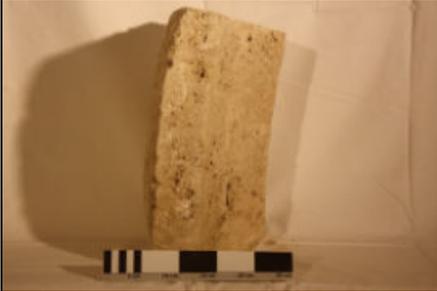
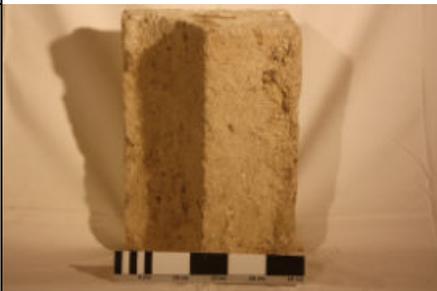
Ficha del lapidario disperso de Roda
RO-2013-15

| <p>Imagen de conjunto</p> | <p>Fragmento de jamba de portada con doble perfil: dos aristas y una banda central</p> | |

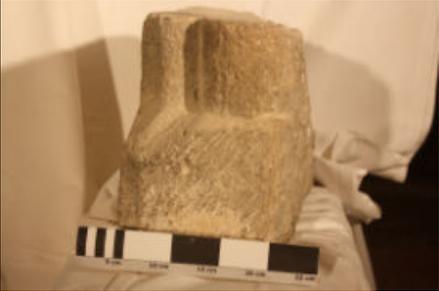
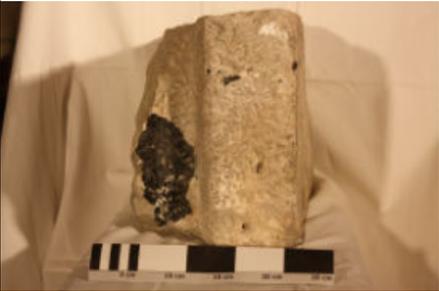
Ficha del lapidario disperso de Roda
RO-2013-16

| Imagen de conjunto | Basa o parte inferior jamba con dos medias cañas | |

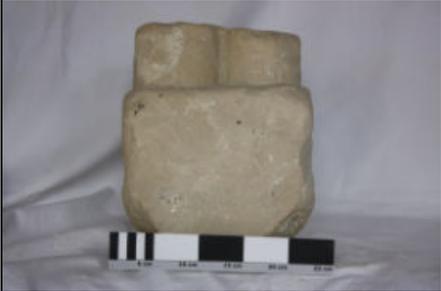
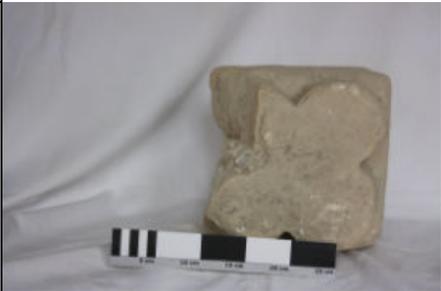
Ficha del lapidario disperso de Roda
RO-2013-18

| Imagen de conjunto | Basa de fuste cuadrilobulado | |

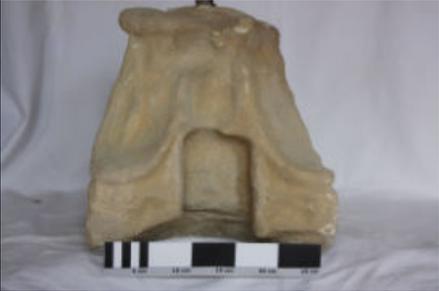
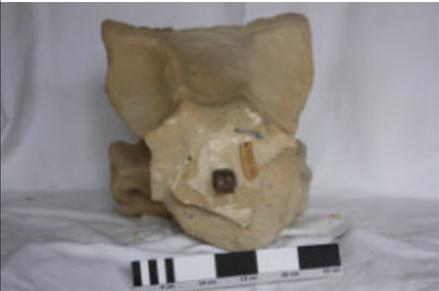
Ficha del lapidario disperso de Roda
RO-2013-19

| Imagen de conjunto | Banda inferior. Capitel con cuatro grandes hojas de esquina | |

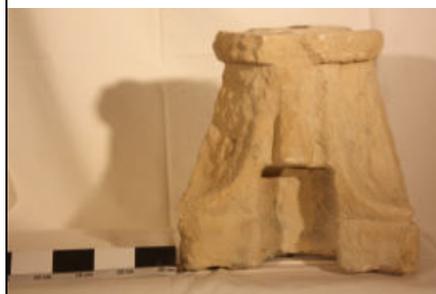
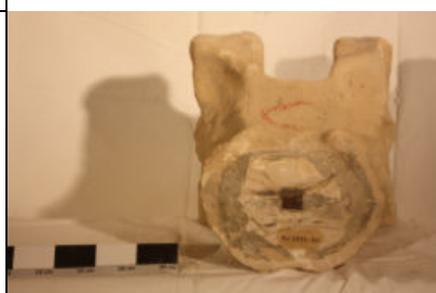
| Breve descripción | Capitel que presenta decoración de hojas lanceoladas en las esquinas y nervio central en el eje de cada cara. Orificios de cajeadado para encaje de maderos. Conserva vástago de hierro para ensamblar la pieza |
| Análisis Valoraciones | Por dimensiones y decoración parece procedente del claustro |

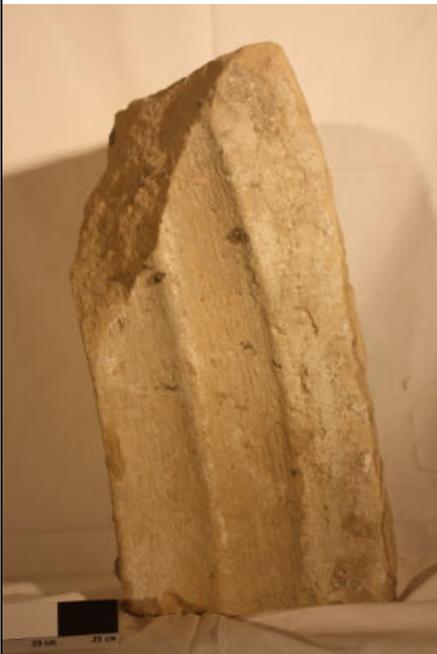
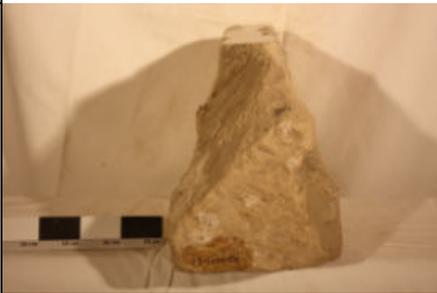
| <p>Imagen de conjunto</p> | <p>Fragmento de jamba de portada con doble perfil: dos aristas y una banda central. Es una moldura</p> | |

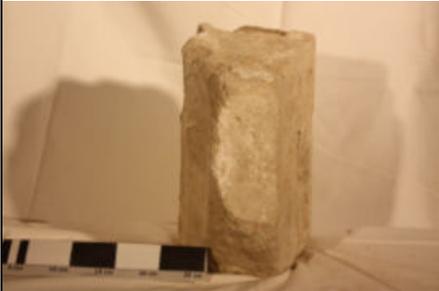
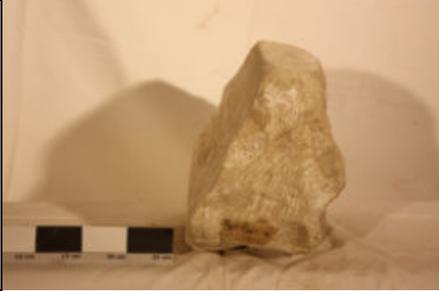
Ficha del lapidario disperso de Roda
RO-2013-22

| Imagen de conjunto | Fragmento de jamba de portada con doble perfil: dos aristas y una banda central. Es una moldura | |
| Breve descripción | Sección ligeramente curvada que habría pertenecido a la jamba de una puerta similar a la conopial de la panda occidental del claustro. Tiene perfiles de arista viva | |

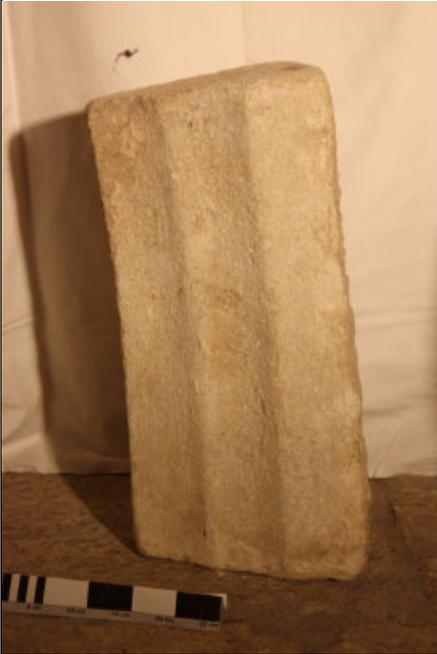
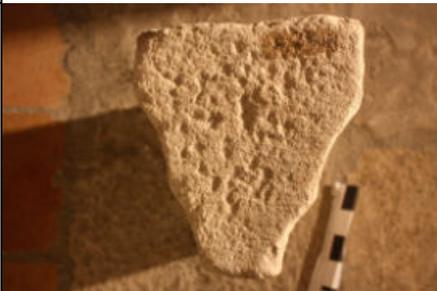
Ficha del lapidario disperso de Roda
RO-2013-23

| <p>Imagen de conjunto</p> | <p>Fragmento de jamba de portada con doble perfil: dos aristas y una banda central</p> | |

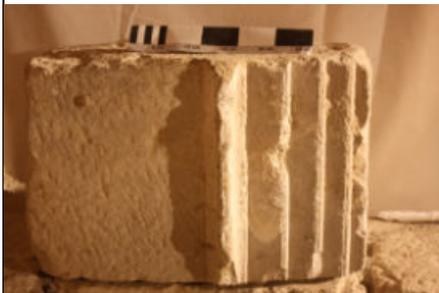
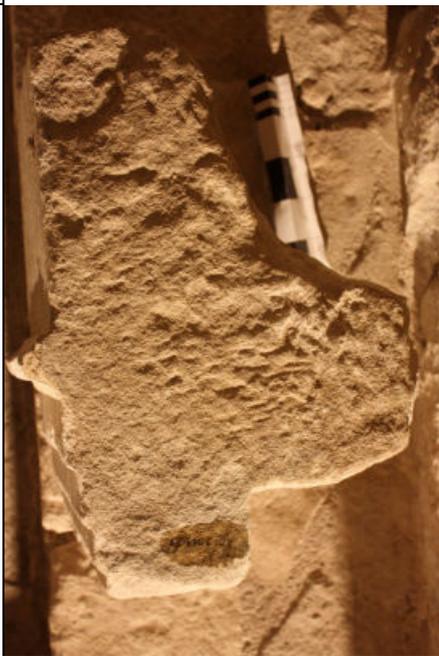
| <p>Imagen de conjunto</p> | <p>Moldura de listeles</p> | |

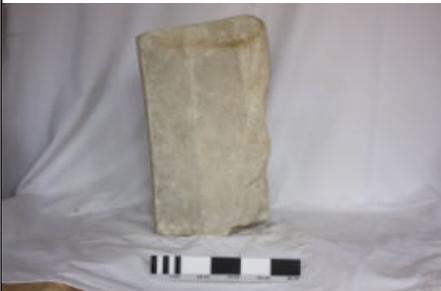
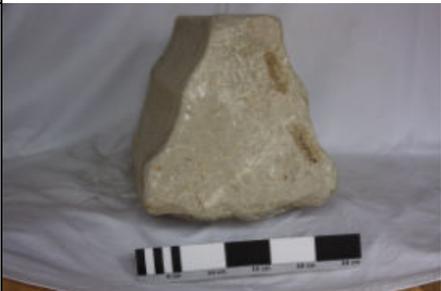
Ficha del lapidario de Roda
RO-2013-29

| Imagen de conjunto | Fragmento de moldura con doble perfil: dos aristas y una banda central | |

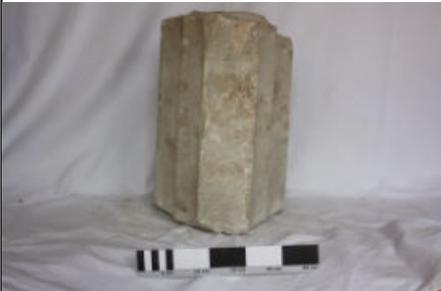
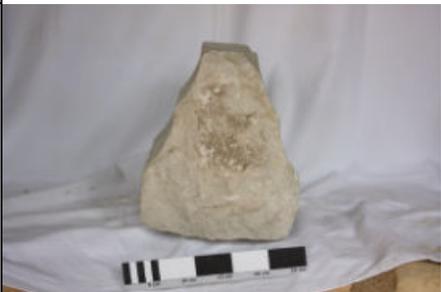
Ficha del lapidario de Roda
RO-2013-30

| Imagen de conjunto | Fragmento de moldura con doble perfil: dos aristas y una banda central | |
